# Sandsliåsen 46 - Tilstandsrapport

Tilstandsanalyse Sandsliåsen 46

DATO / REVISJON: 22. april 2022 / 00

DOKUMENTKODE: 10216140-01-RIB-RAP-001

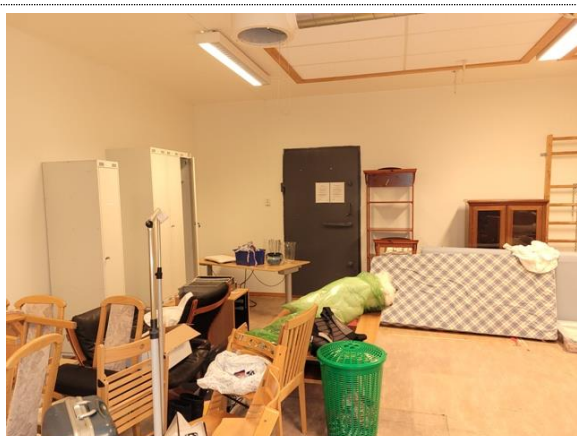
Bilde nr. 2.07  
Kjellervegger i tilfluktsrom

| TILSTANDSREGISTRERING BASERT PÅ NS 3424 | | | | HMS-konsekvens = 1-5 | | | | | | | 1-2 = Liten/ ubetydelig risiko | | | | |
|---|---|---|---|---|---|---|---|---|---|---|---|---|---|---|---|
| 210 | Grunn og fundamenter | Kjellervegger av betong, og er trolig isolert utvendig med 100 mm isolasjon. Ingen avdekkede fuktskader i kjellervegger. | Ingen tiltak | 2.07-2.08 | 1 | 8 | 1 | 1 | 1 | | | | | 0 | |

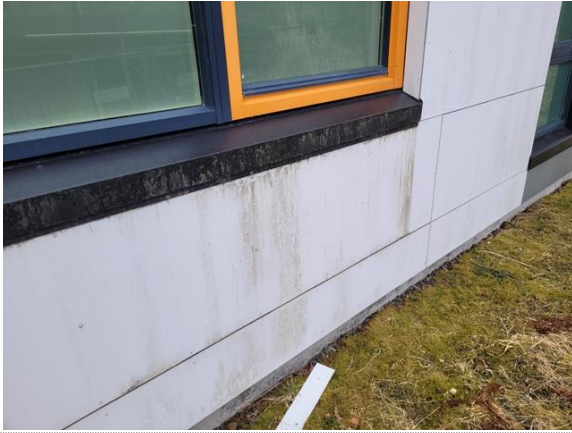
| TILSTANDSREGISTRERING BASERT PÅ NS 3424 | | | | HMS-konsekvens = 1-5 | | | | | | | 1-2 = Liten/ ubetydelig risiko | | | | |
|---|---|---|---|---|---|---|---|---|---|---|---|---|---|---|---|
| 230 | Yttervegger | Yttervegger er generelt i form av utfyllende klimavegger av 150 mm isolerte bindingsverk av tre. Innvendig kledning av malte gipsplater. Utvendig kledning av fasadeplater med åpne fuger, uten bruk av beslag i horisontale fuger. Vindspærre av GU-gipsplater er fuktskadet, og ligger stedvis som flak i underkant av ytterkledning. Fuktskader i vindspærre trolig pga. utett fasadekledning. Det kan ikke utelukkes fuktskader i bindingsverk. Stedvis brekkasje i plater, løse plater. Begroing på fasadene. | Utvendig fasadeplater og tilhørende utlekting, og vindspærre rives, og skiftes. Nye fasadeplater med tett løsning som ikke er risikerer inndrev av slagregn. Ca. 4300 kvm | 2.13-2.20 | 3 | 6 | 3 | 3 | 9 | 2023 | | 10 000 000 | | 10 000 000 | |

Bilde nr. 2.13  
Tilsmusset fasadeplate bygg G

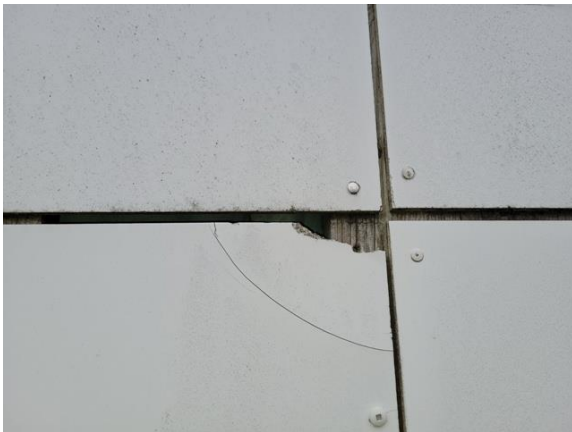
Utvendig kledning av fasadeplater har åpne horisontale fuger, som medfører at kledningen er utett og at slagregn trenger inn. Vindsperre av GU-gipsplater er fuktskadet, og ligger stedvis som flak i underkant av ytterkledning. Fuktskader i vindsperre trolig pga. vannpåvirkning som følge av utett fasadekledning. Det kan ikke utelukkes fuktskader i bindingsverk.

Utvendig kledning av fasadeplater er stedvis løse og har enkelte skader i selve platene. Noe begroing på fasadene.

Bilde nr. 2.15  
Utette fasadeplater med brekkasje bygg B

- Utskifting av taktekning og utbedring av fallforhold og mulige lekkasjepunkt på samtlige tak.
- Rehabilitering av alle ventilasjonsrom på tak.
- Utskifting av utvendig kledning, lekter og vindsperre på samtlige fasader. Tilstøtende beslag på parapeter og mot vindu må også skiftes. Bindingsverk må undersøkes for fukt og råteskader.

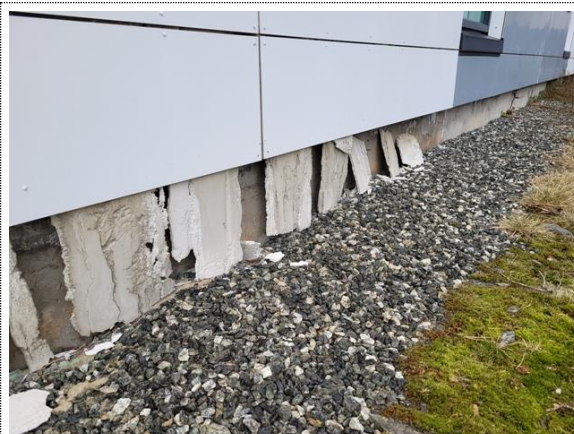
Bilde nr. 2.18

Store biter av vindsperreplate liggende i underkant av kledning bygg A

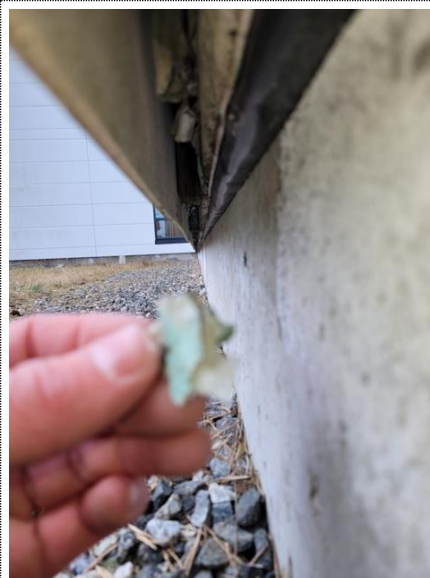
Bilde nr. 2.20

Delaminert vindsperreplate bygg A

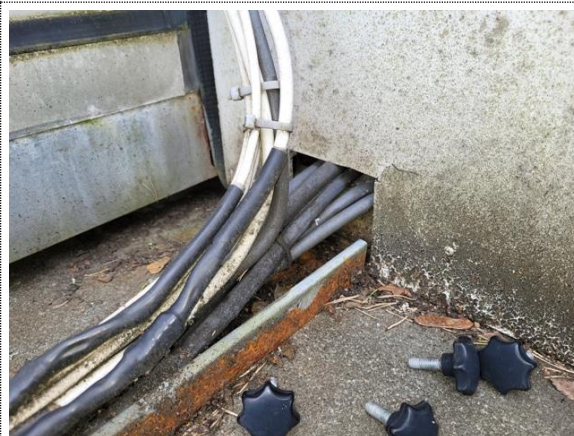
Bilde nr. 2.22

Tekniske rom på tak er av dårlig forfatning og har fuktskader i bindingsverk, og korrosjonskader på takplater. Det vurderes at det må lages nye tekniske rom på tak, delvis på grunn av dårlig forfatning, men også for å forhindre videre lekkasjeproblematikk.

Utførelse platekledning mot taktekning

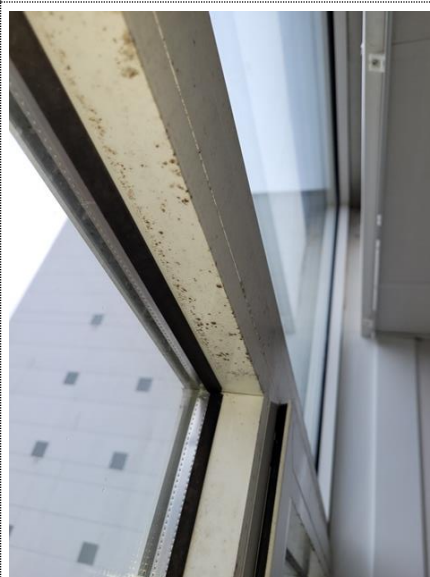
Bilde nr. 2.32  
Glassfasade med muggvekst på alukarm

- Utskifting og rengjøring av himling og himlingsplater med fuktskader i øverste etasje bygg E/F og bygg H.
- Nærmere undersøkelse av årsak til muggsopp og fuktskjolder på overflater til glassfasade, himling og skillevegg, i møterom i bygg G mot vest. Rengjøring av overflater for muggsopp.

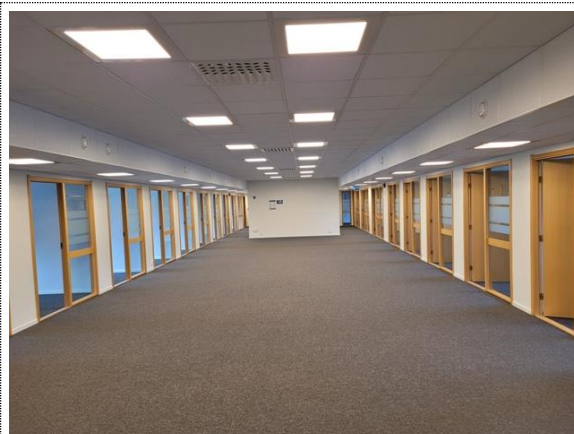
Bilde nr. 2.50  
Gulv med teppeflis

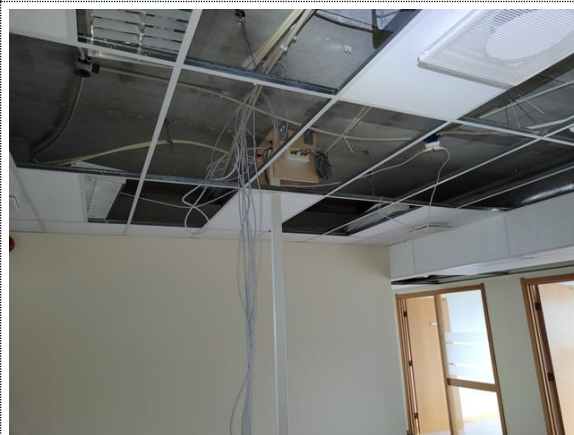
| | BYGNINGSDEL | Tilstandbeskrivelse | Tiltak | Bilde nr | TG | KT | K<br>G | S | R | År | Kalkyle netto<br>TOTALT<br>(V+U) | Andel<br>U | Andel<br>Vedlikeholds-<br>kostnad<br>(V) | Andel Utviklings-<br>kostnad<br>(U) |
|---|---|---|---|---|---|---|---|---|---|---|---|---|---|---|
| 256 | Himlinger | Himling i form av systemhimlinger av plater opphengt i T-profilsystem. Stedvise fuktmerker og skader/brekkasje i himlingsplater. Dette i forbindelse med lekkasjeprosedyr i øverste etasje, under ventilasjonsrom på tak i bygg E, F og H. I himling under ventilasjonsrom er plater er delvis fjernet for å avdekke lekkasjer. | Utskifting av himlingsplater med brekkasje og fuktmerker i øverste etasje i bygg E, F og H. RS. Utbedring av lekkasjer er medtatt under post 260 og 230. | 2.51-<br>2.54 | 2 | 6 | 2 | 3 | 6 | 2023 | 50 000 | | 50 000 | 0 |

Bilde nr. 2.54  
Systemhimling i bygg H

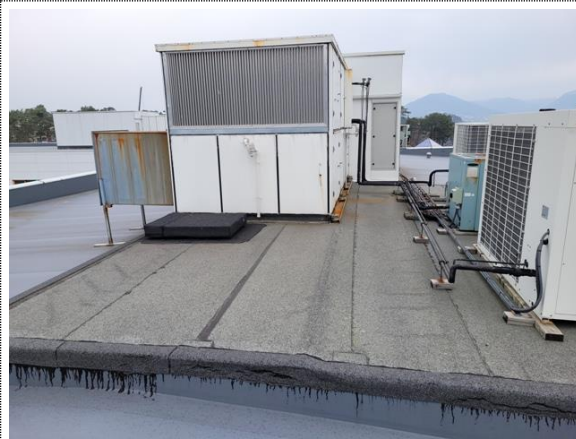
| | BYGNINGSDEL | Tilstandbeskrivelse | Tiltak | Bilde nr | TG | KT | K<br>G | S | R | År | Kalkyle netto<br>TOTALT<br>(V+U) | Andel<br>U | Andel<br>Vedlikeholds-<br>kostnad<br>(V) | Andel Utviklings-<br>kostnad<br>(U) |
|---|---|---|---|---|---|---|---|---|---|---|---|---|---|---|
| 260 | Yttertak | Yttertak av flate kompakte tak med innvendige taknedløp. Tekning av takfolie, utført som vakuumsak. Synlig asfalt takbelegg ved takluker og under ventilasjonsrom. Mangelfull avrenning til sluk på Bygg A, B, C og D, hvor nedløp er forhøyet over takflaten. Pågående lekkasjer rundt og i underkant av ventilasjonsrom på tak for bygg E/F og bygg H. Generelt mange gjennomføringer som perforerer taktekning og flere potensielle lekkasjepunkt. Dampspærre av plastfolie i yttertak er lagt direkte opp på korrugerte takplater, og det synes å ikke være lufttett utførelse rundt ventilasjonskanaler. | Ny taktekning for samtlige tak. Ny tekning i form av asfalt takbelegg, og eksisterende vakuumtak fjernes. Tett utførelse rundt ventilasjonskanaler og gjennomføringer sikres både i dampspærresjikt og taktekning. Utbedring av fallforhold lokalt rundt sluk på tak til bygg A, B, C og D. Tilpasning av isolasjon for riktig fall i renne ved sluk. Ca 4200 kvm. | 2.55-<br>2.62 | 3 | 7 | 2 | 3 | 6 | 2024 | 3 300 000 | | 3 300 000 | 0 |

Bilde nr. 2.58  
Yttertak og ventilasjonsrom på tak bygg H

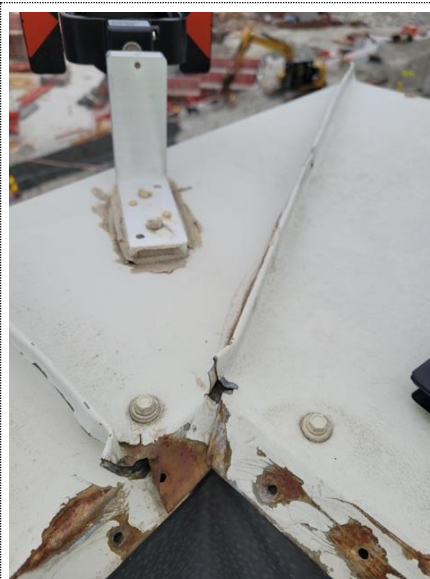
| | BYGNINGSDEL | Tilstandbeskrivelse | Tiltak | Bilde nr | TG | KT | K<br>G | S | R | År | Kalkyle netto<br>TOTALT<br>(V+U) | Andel<br>U | Andel<br>Vedlikeholds-<br>kostnad<br>(V) | Andel Utviklings-<br>kostnad<br>(U) |
|---|---|---|---|---|---|---|---|---|---|---|---|---|---|---|
| 265 | Gesimser, takrenner og nedløp | Parapetbeslag av belagt stål med stående stangfalsler. Festet på topp av parapetbeslag med pakningskruser. Punktvis korrosjon og avflassing av belegget på beslagene på alle tak. | Utskifting av parapetbeslag. Nye parapetbeslag med falsede beslag, med fall innover, dryppkanter i god avstand fra fasade. Tiltak sees i sammenheng med post 230. Ca 730 lm. | 2.65-<br>2.66 | 2 | 7 | 1 | 3 | 3 | 2024 | 700 000 | | 700 000 | 0 |

Bilde nr. 2.66  
Parapetbeslag

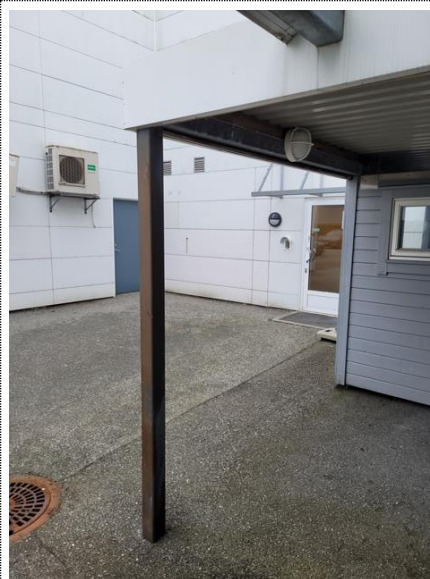
| | BYGNINGSDEL | Tilstandbeskrivelse | Tiltak | Bilde nr | TG | KT | K<br>G | S | R | År | Kalkyle netto<br>TOTALT<br>(V+U) | Andel<br>U | Andel<br>Vedlikeholds-<br>kostnad<br>(V) | Andel Utviklings-<br>kostnad<br>(U) |
|---|---|---|---|---|---|---|---|---|---|---|---|---|---|---|
| 286 | Baldakiner og skjermtak | Skjermtak over inngangsdører og i forbindelse med inngangsparti. Stedvis oksidasjon og korrosjon på overflaten på bærende underliggende stål. | Rengjøring, rustbehandling og egnet overflatebehandling for å forhindre videre korrosjon på stolper for skjermtak. 2 stk | 2.69-<br>2.70 | 1 | 7 | 2 | 2 | 4 | 2027 | 10 000 | | 10 000 | 0 |

Bilde nr. 2.70  
Skjermtak og tilhørende stålbering

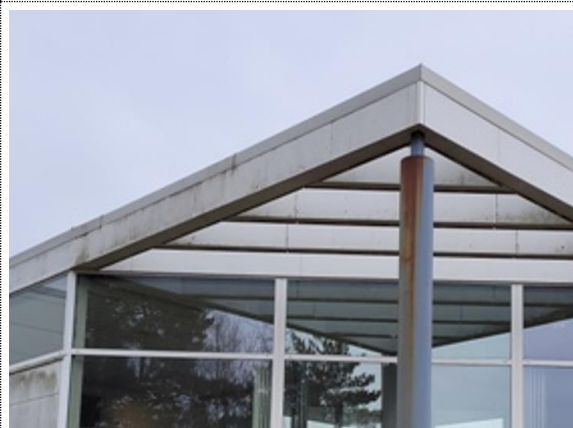
| | BYGNINGSDEL | Tilstandbeskrivelse | Tiltak | Bilde nr | TG | KT | K<br>G | S | R | År | Kalkyle netto<br>TOTALT<br>(V+U) | Andel<br>U | Andel<br>Vedlikeholds-<br>kostnad<br>(V) | Andel Utviklings-<br>kostnad<br>(U) |
|---|---|---|---|---|---|---|---|---|---|---|---|---|---|---|
| 290 | Andre bygningsdeler | Stålstolper for utkraget tak har overflatekorrosjon i øvre del. | Rengjøring, rustbehandling og egnet overflatebehandling for å forhindre videre korrosjon på stolper for utkraget tak. 2 stk | 2.71-<br>2.72 | 2 | 7 | 2 | 2 | 4 | 2027 | 20 000 | | 20 000 | 0 |

Bilde nr. 2.72  
Stålstolpe for utkraget tak

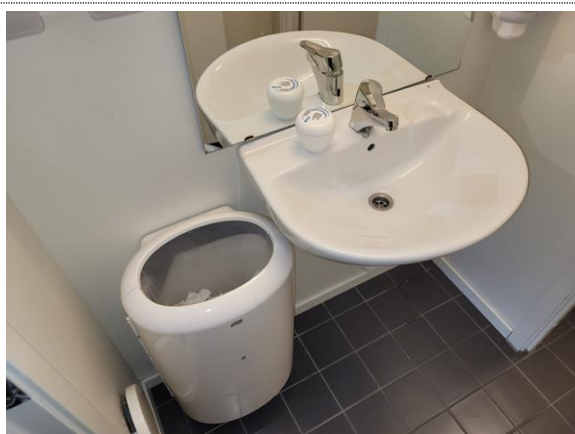
Bilde nr. 3.01  
Vask

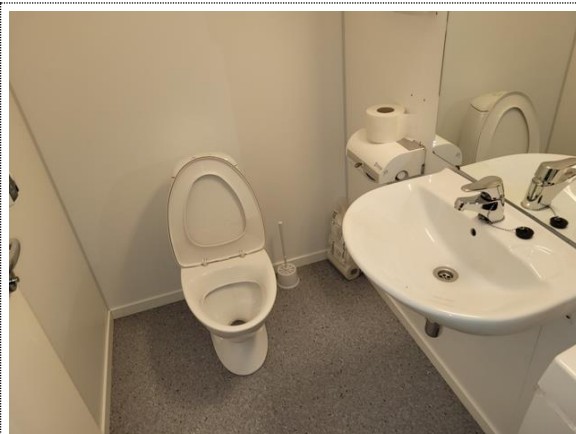
Bilde nr. 3.02  
Vask og toalett

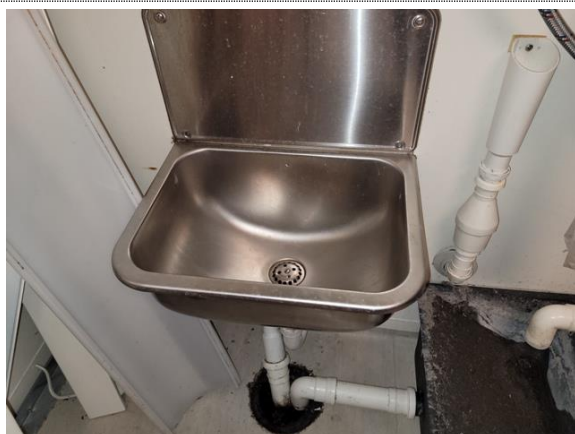
Bilde nr. 3.03  
Vask

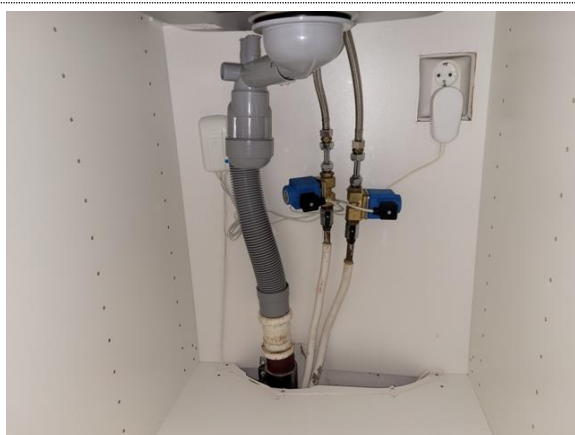
Bilde nr. 3.05  
Lekkasjevarsler

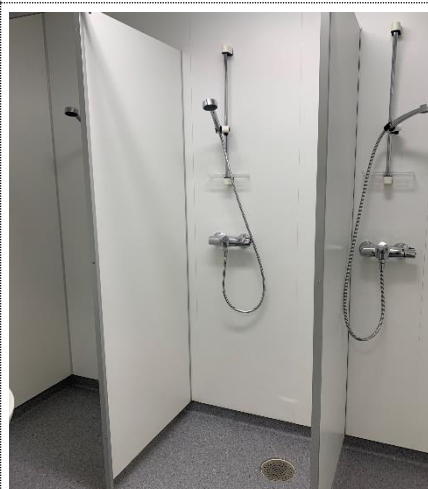
Bilde nr. 3.06  
Dusjanlegg

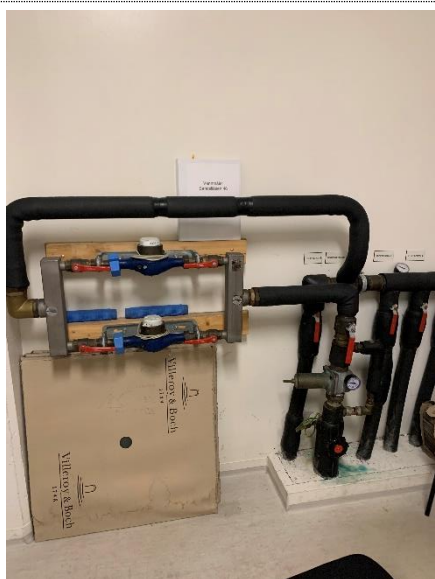
Bilde nr. 3.09  
Stoppekraner og vannmåler

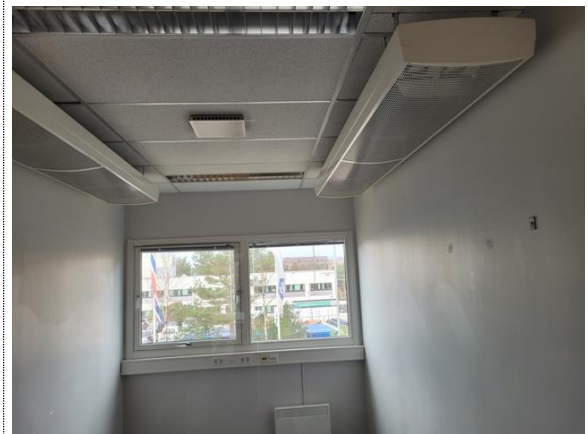
Bilde nr. 3.18  
Kjølebaffel

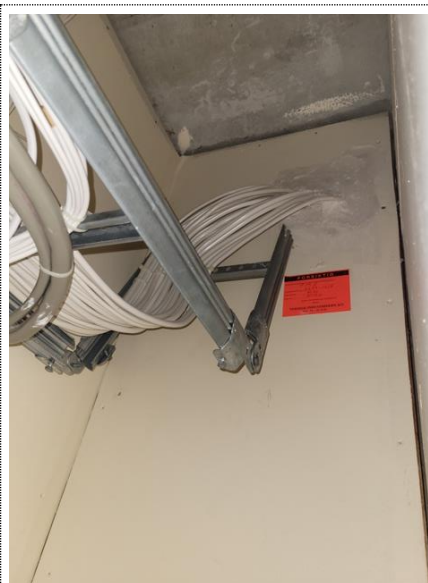
Bilde nr. 4.02

Kabelbro

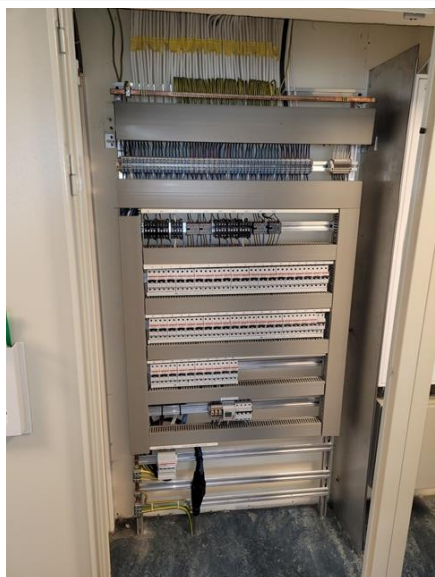
Bilde nr. 4.03

Eksempel på fordeling Bygg A/B

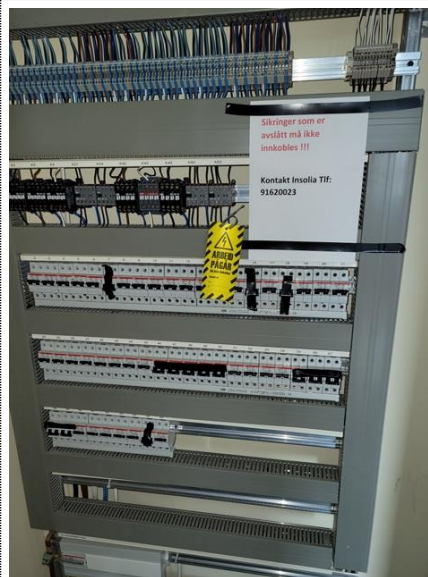
Bilde nr. 4.04

Eksempel på fordeling bygg E/F

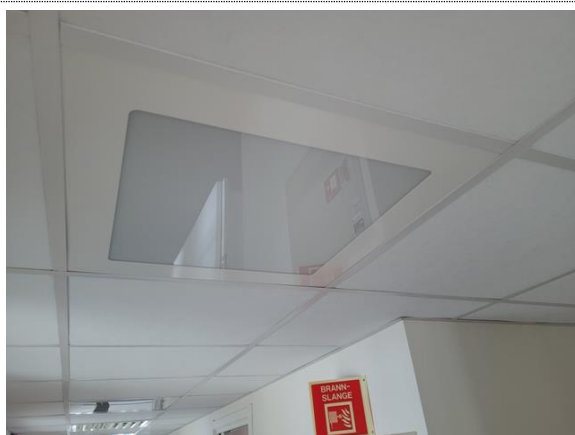
Bilde nr. 4.07  
Eksempel på lysarmature

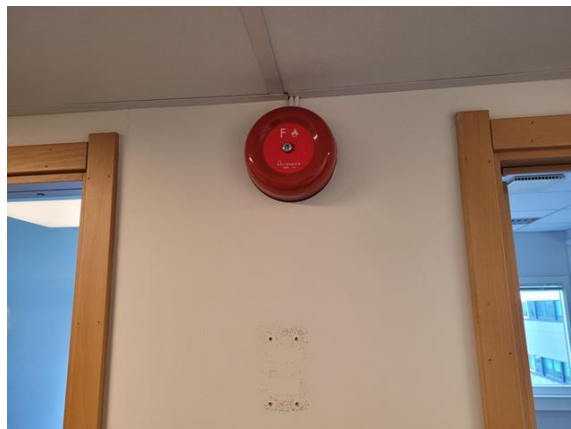
Bilde nr. 4.12  
Brannalarm

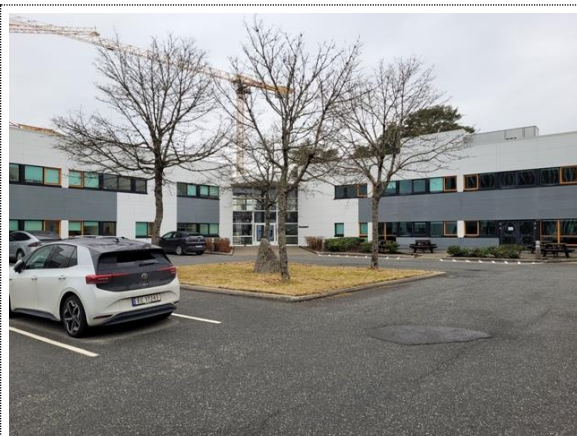
Bilde nr. 7.02  
Asfaltert uteområde

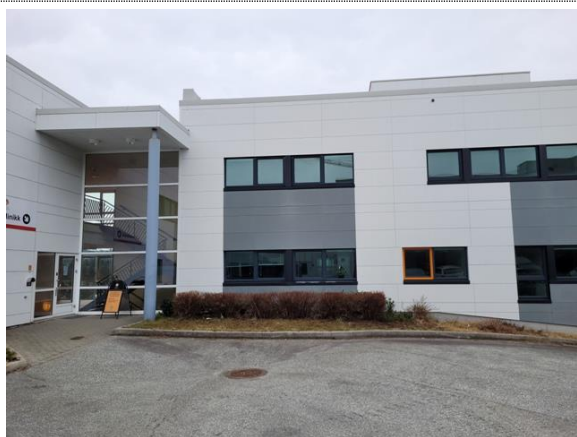
Bilde nr. 7.03  
Asfaltert uteområde

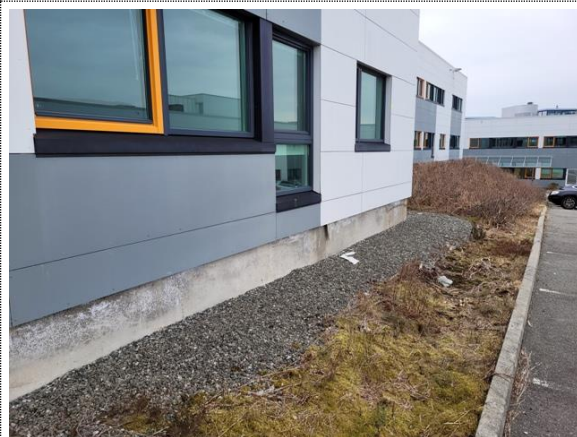
Bilde nr. 7.04  
Grussetting, beplantning og kantstein

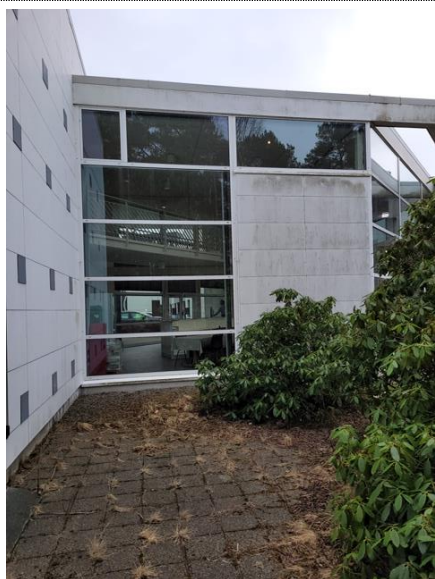
Bilde nr. 7.05  
Steinbelagt område

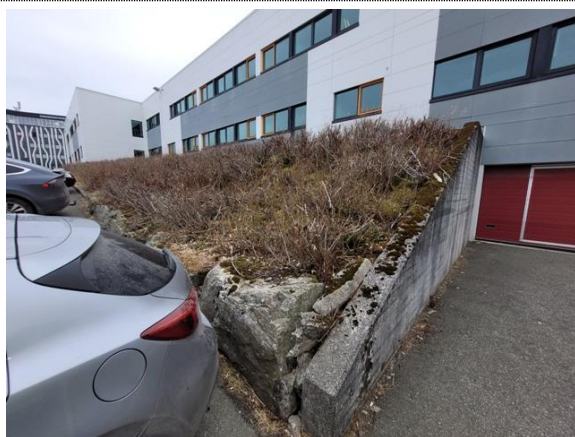
Bilde nr. 7.07  
Støttemur mot fylling

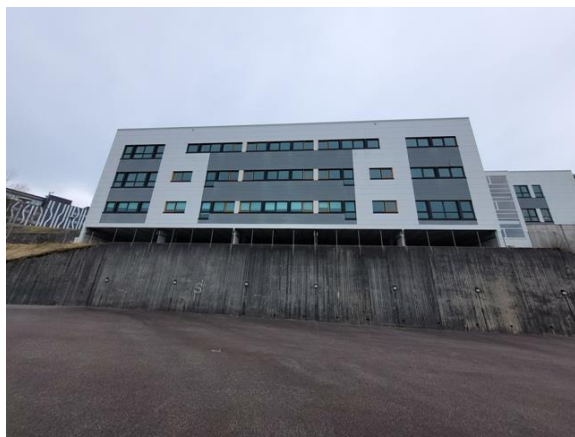
Bilde nr. 7.09  
Støttemur på nedsiden av bygg mot utendørs  
parkering
